## Le chantier au Guatemala

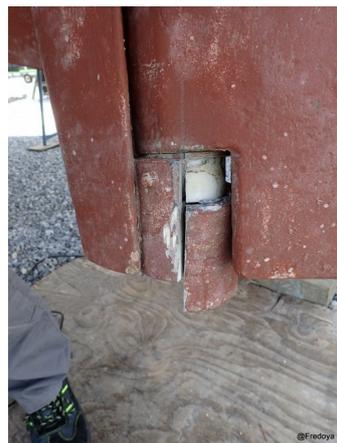
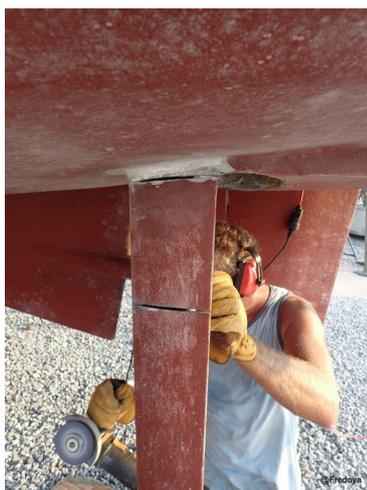
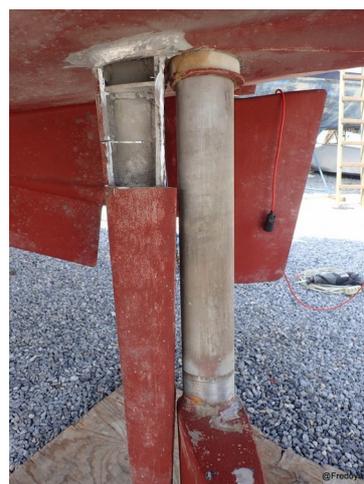
Byron, notre conducteur de Travel lift qui a refusé d'entrée de creuser un trou même pour sortir le safran, mais qui nous a conseillé LA méthode qui a été la plus diligente pour le débloquent et sortir. Grace à quelques outils du voilier voisin Panache ... et pas mal de sueur...

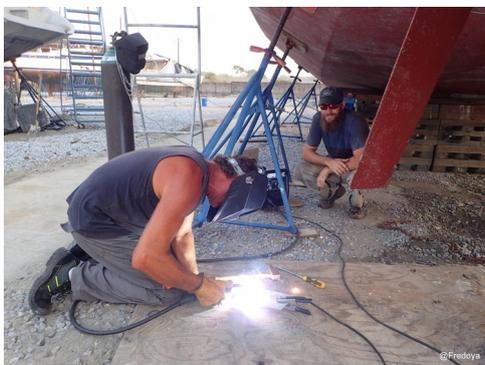
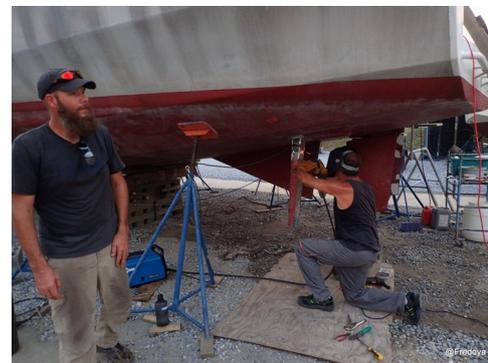
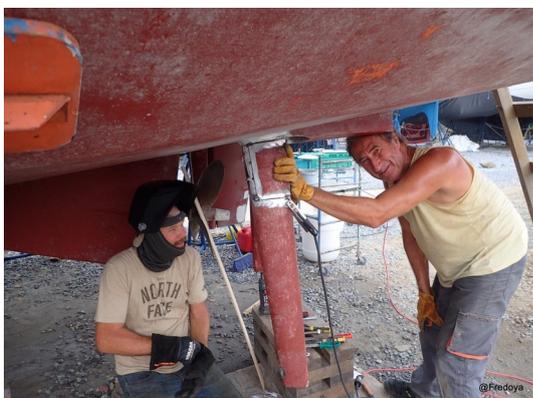
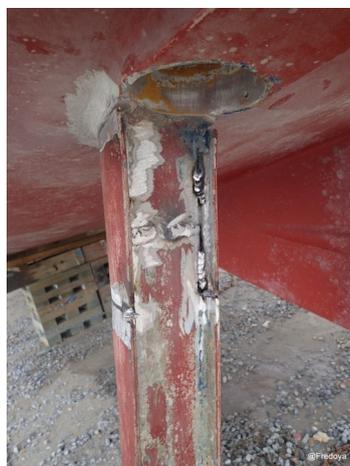
Côté soudure nous avons réussi grâce au mini-Mig d'un bateau voisin à remonter le gouvernail aligné sur sa crapaudine ( trawler en acier Magnolia ... difficile de ne pas chanter ; mais comme il est américain Claude François ne vient pas automatiquement à l'esprit : ouf ! )  
 Les soudures ne sont pas superbes et surtout le MIG fait des queues de cochon toutes les 2 passes .. ça tient mais on demande l'avis de notre expert martégal et il confirme que l'on peut tenter sous protection bâchée pour éviter les courants d'air, de souder au TIG.  
 Crapaudine ressoudée au TIG et usinée par Arturo en son atelier, boulon de 16 en inox fabriqué dans une tige de 1m....

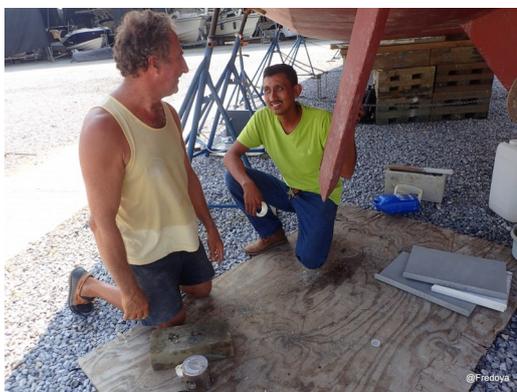
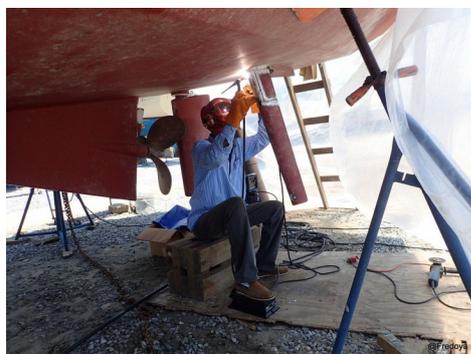
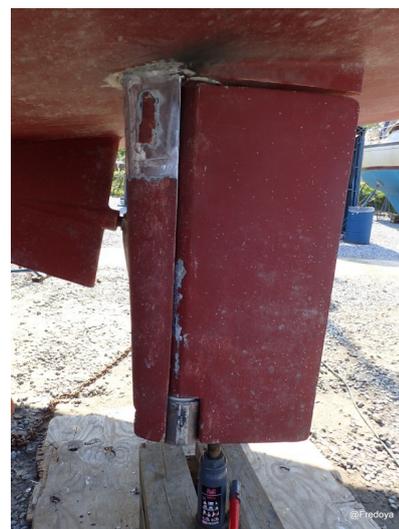
Après des discussions entre professionnels et avoir fait une belle soudure sur la patte d'accrochage du hale bas sur la bôme (arraché lors des premiers milles en 2010), Arturo accepte de venir tenter terminer le soudage du skeg .  
 Prenant confiance dans le relationnel ... il vient même re-souder les tubes arrachés du portique

Il fait le Réusinage et la rectification du vit de mulot aussi sur la bome.

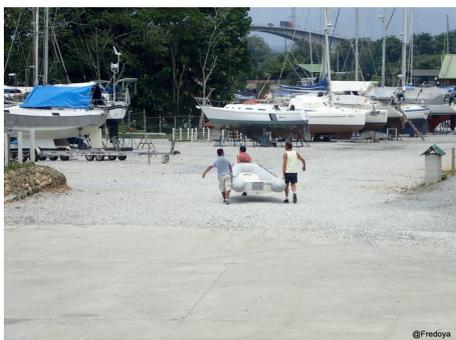
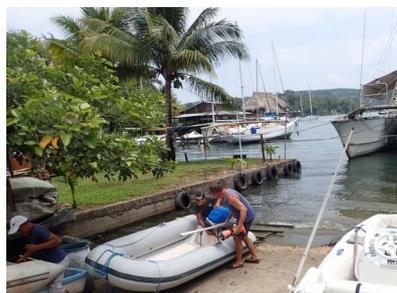
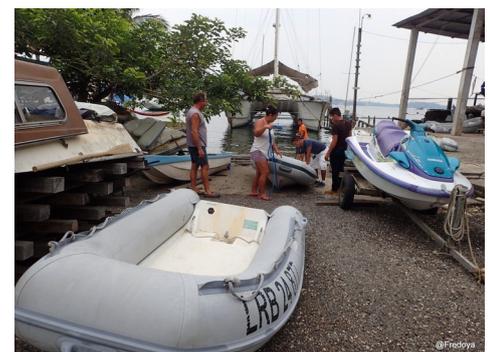
A temps perdu nous avons porté les annexes chez Hugo pour les faire recoller.  
La Lomac 19 ans d'âge : remettre de la colle neuve sous la rustine avant de 2009 et tant qu'à y faire .. les 2 - 3 autres et le tableau arrière.  
La Plastimo 9 ans : recoller totalement la bande de raguage et coller 73 rustines (pas la même qualité les annexes).
