## Le chantier au Guatemala

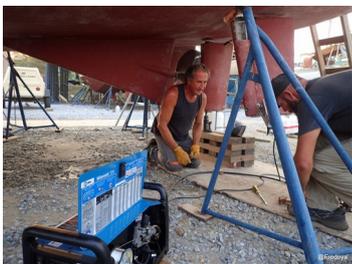
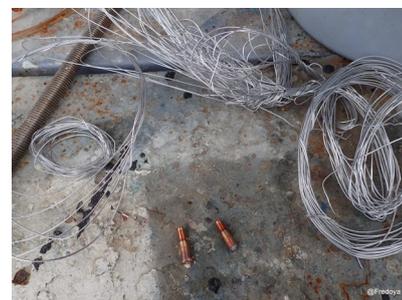
Côté soudure nous avons réussi grâce au mini-Mig d'un bateau voisin à remonter le gouvernail aligné sur sa crapaudine ( trawler en acier Magnolia ... difficile de ne pas chanter ; mais comme il est américain Claude François ne vient pas automatiquement à l'esprit : ouf ! )  
 Les soudures ne sont pas superbes et surtout le MIG fait des queues de cochon toutes les 2 passes .. ça tient mais on demande l'avis de notre expert martégal et il confirme que l'on peut tenter sous protection bâchée pour éviter les courants d'air, de souder au TIG.  
 Crapaudine ressoudée au TIG et usinée par Arturo en son atelier, boulon de 16 en inox fabriqué dans une tige de 1m....

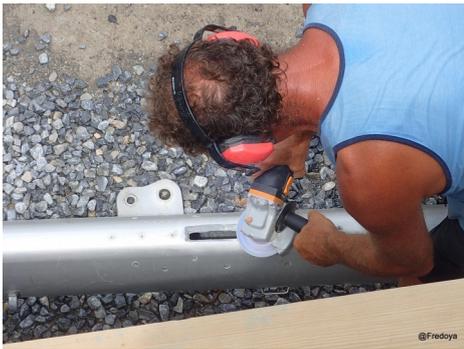
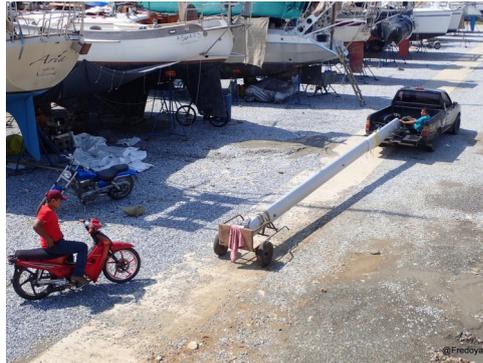
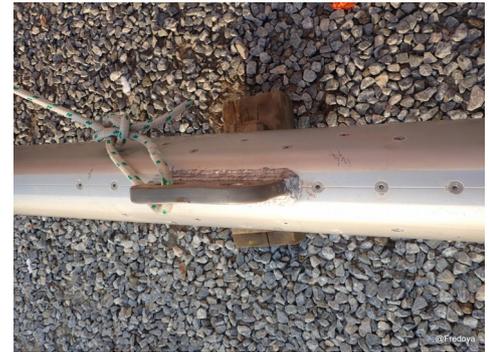
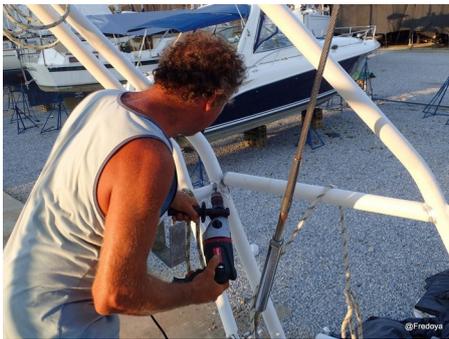
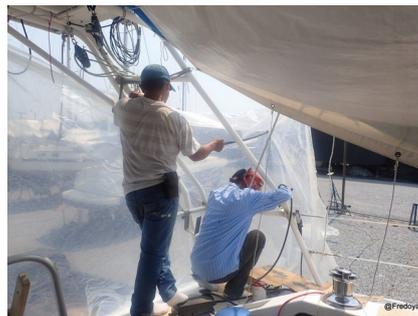
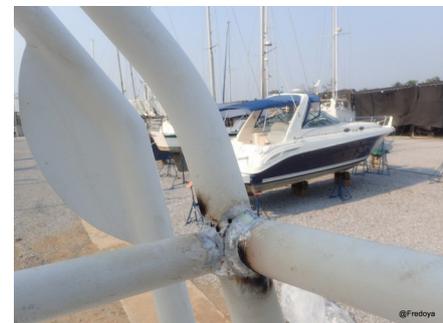
Après des discussions entre professionnels et avoir fait une belle soudure sur la patte d'accrochage du hale bas sur la bôme (arraché lors des premiers milles en 2010), Arturo accepte de venir tenter terminer le soudage du skeg .  
 Prenant confiance dans le relationnel ... il vient même re-souder les tubes arrachés du portique

Il fait le Réusinage et la rectification du vit de mulot aussi sur la bome.

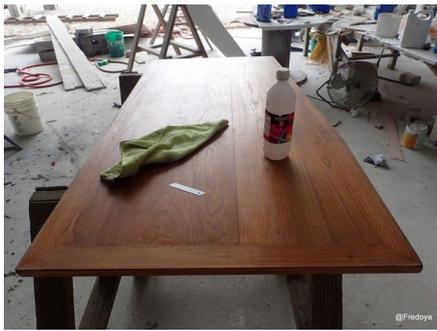
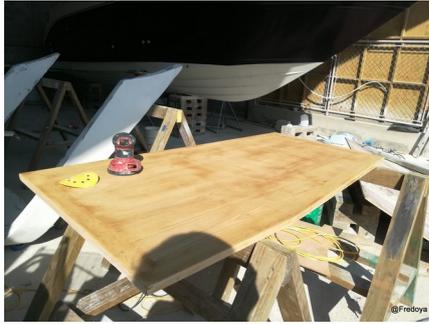
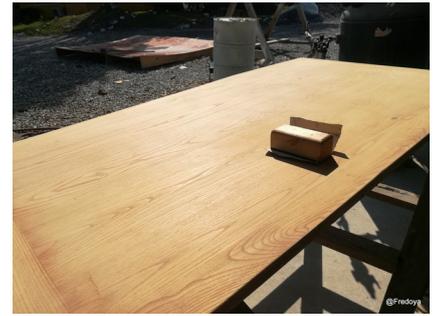
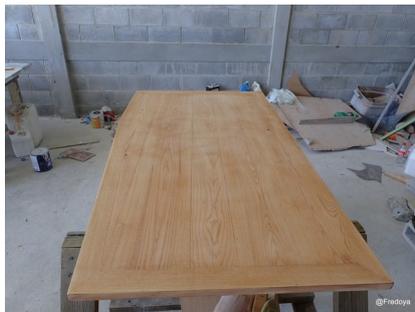
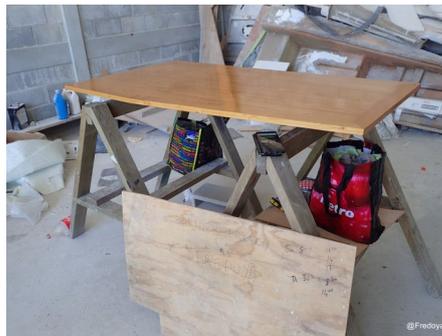
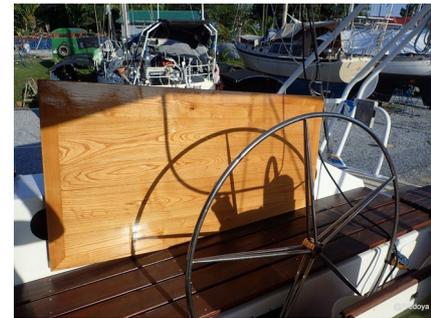
- La table a repris un coup de jeunesse avec un vernis tout neuf,
- Les planchers extérieurs un coup d'huile,
- Les planchers intérieurs devront encore attendre,
- Les winchs leur révision annuelle,
- Les poulies idem,
- Nouveaux rouleaux caoutchouc pour la chaîne de mouillage sur le pont, ajouté un plaque de protection sous la chaîne en sortie de guindeau et changé celle du panneau avant, contrôle du

guindeau, joint spi... et nettoyage de la baille à mouillage (membrane de pompe Plastimo à changer à chaque utilisation, quelle qualité !).

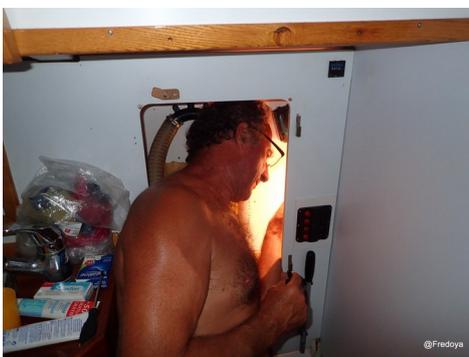
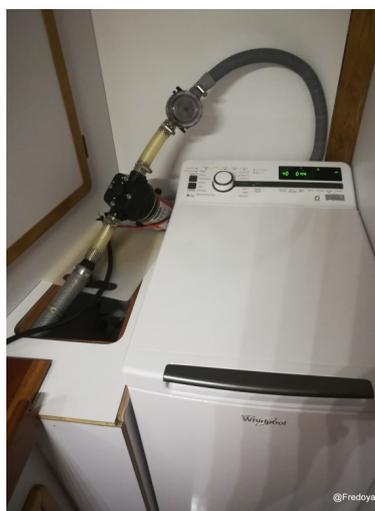
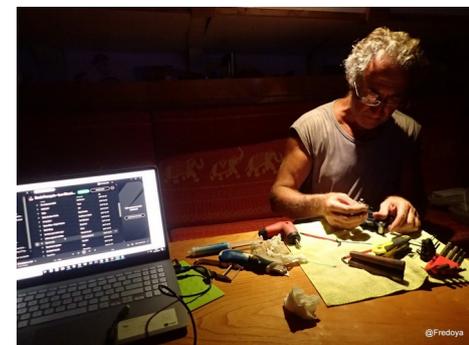
Pose d'un deuxième piquage pour le moteur pour gérer mieux les algues sargasses et laminaires  
Pose d'une anode sur la voûte arrière  
Repassé la ligne d'échappement comme à l'origine et la commande des gouvernails sur le gouvernail bâbord qui était bloqué.  
Refait l'étanchéité d'axe de quille.  
Nettoyage de tous les aérateurs et manches à air.  
Pose échangeur moteur / poele pour séparer les 2 circuits.  
Démontage des restes de l'Eberspacher qu'on a fini par jeter.

Lave linge changé il y a 11 mois, en panne, montage d'une pompe bateau pour vidange avant de pouvoir récupérer une pompe ad hoc.  
SFA encore en panne de carte électronique, montage à faire + montage de l'électasan avant l'Alaska  
Nettoyages des bidons eau et gazole.  
Rinçages du grément courant, du matériel de plongée, des coffres et du poste arrière.  
Vidange moteur et filtres neufs.
